## L'ECOSISTEMA LAGO E L'AMBIENTE IGROFILO: STATUS QUALITATIVO E FENOMENO DELL'EUTROFIZZAZIONE

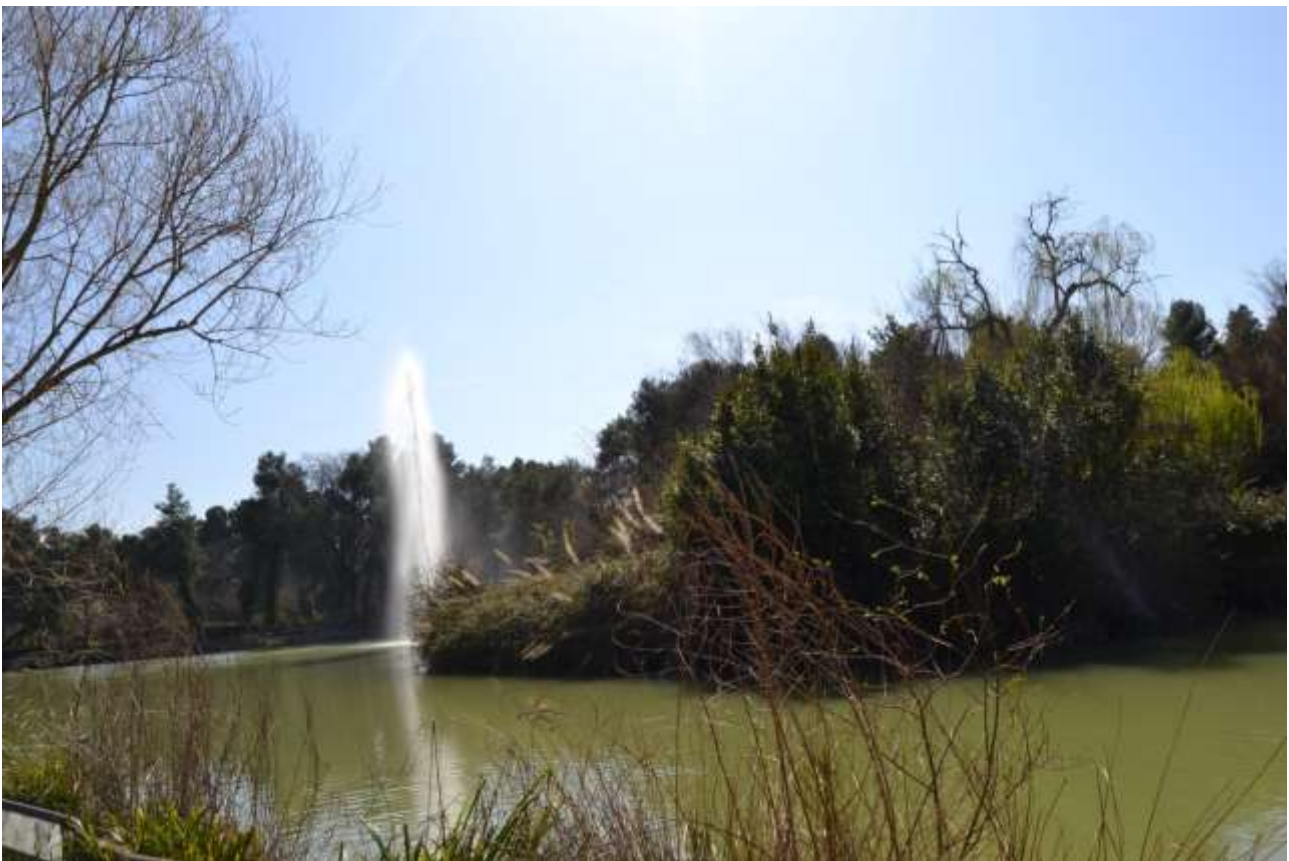
In effetti anche a livello percettivo il Lago appare molto torbido con un eccessivo popolamento in alcune aree di Anati.

**Il lago all'interno della Pineta Dannunziana, in evidenza l'isolotto e il getto d'acqua per l'ossigenazione.**

Poiché tutto ciò determina una scarsa qualità delle acque e di conseguenza problematiche anche sanitarie, si è cercato di tamponare con l'installazione di pompe in grado di ossigenare il sistema idrico con potenti getti d'acqua, ma questa soluzione non può considerarsi definitiva date le criticità sopra espresse e non risolvibili soltanto con questo sistema di ricircolo delle acque.
